RAPPORT D'ENQUÊTE AÉRONAUTIQUE
A04H0002

COLLISION AVEC UN PLAN D'EAU

DU de HAVILLAND DHC-2 MK 1 C-GJST
À GATINEAU (QUÉBEC)

LE 14 JUIN 2004

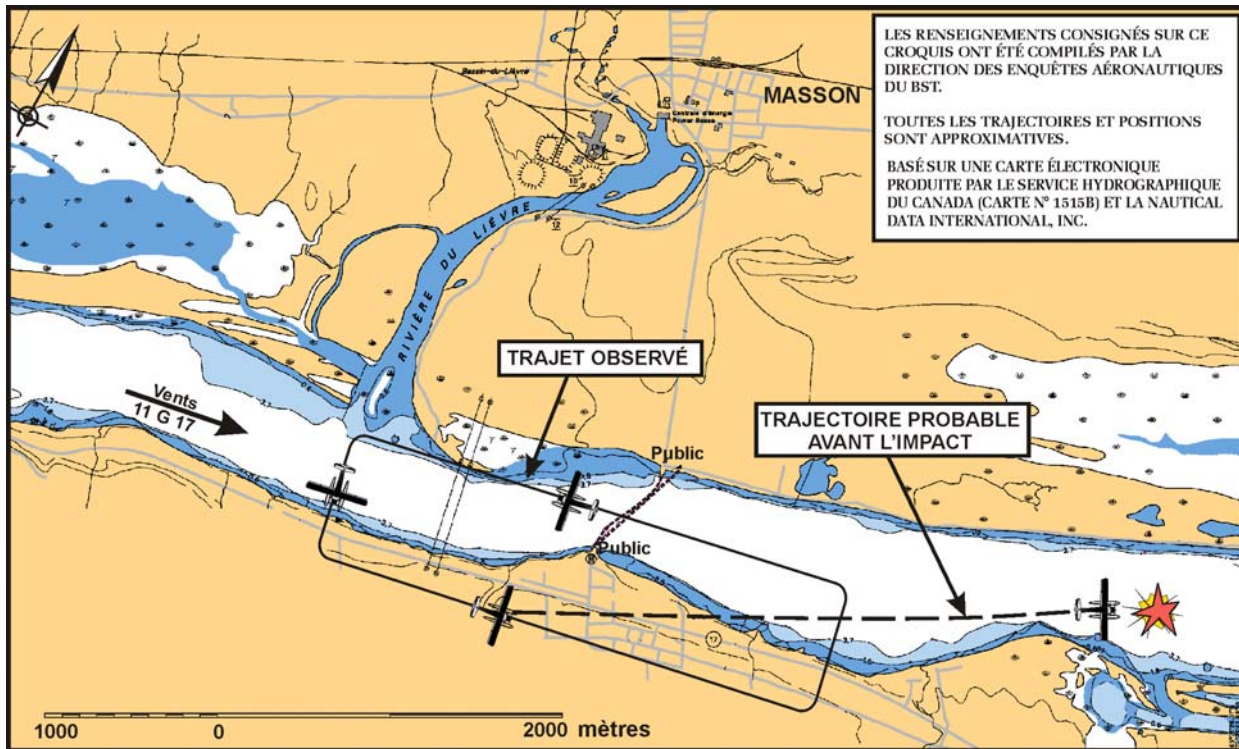
Figure 1. Trajectoire de l'appareil

avec un vent de face, comme il le fait à l'habitude. Ensuite, on aperçoit l'appareil à une cinquantaine de pieds au-dessus de la rivière, deux milles à l'est de l'endroit où les premiers atterrissages avaient été effectués (voir la figure 1), avec un vent de dos et une assiette en piqué de plus de 20 degrés. Quelques pieds au-dessus de la surface, l'appareil s'incline légèrement vers la droite et l'angle de piqué augmente légèrement. L'impact avec la surface de la rivière détruit l'appareil qui coule dans les minutes qui suivent.
